114學年度學年度第2學期 學生與師生座談會

友善校園安全空間 檢視說明會

校園安全組

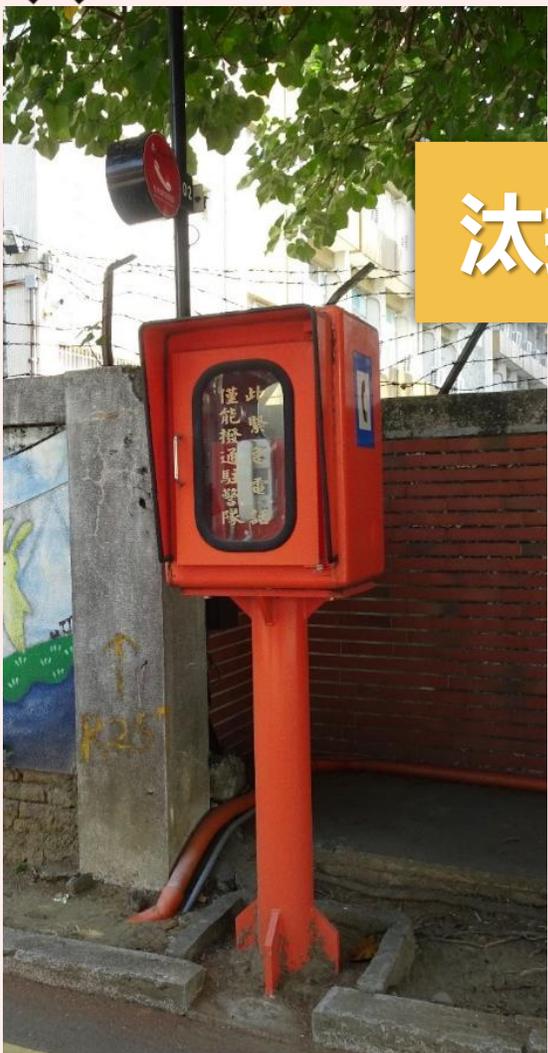
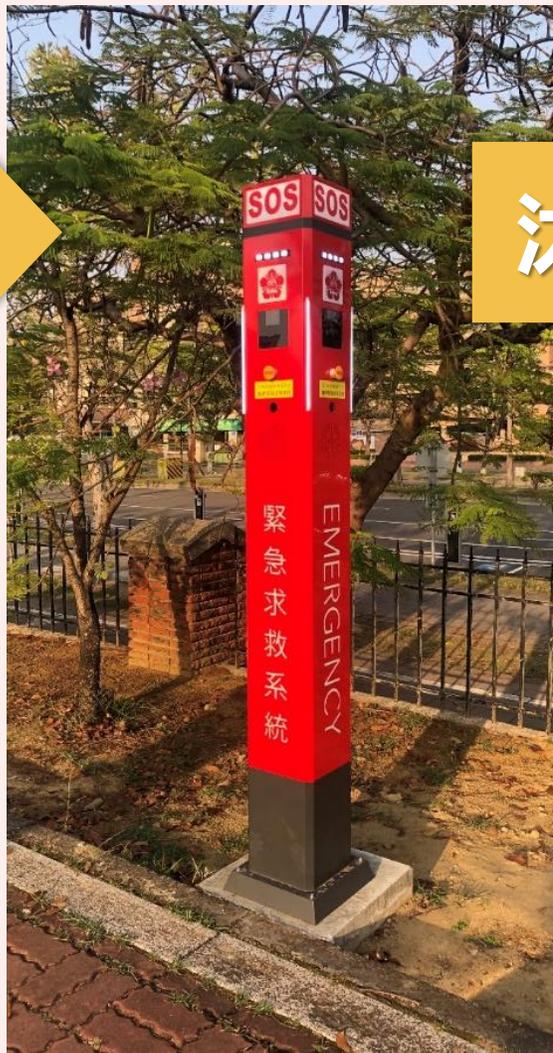
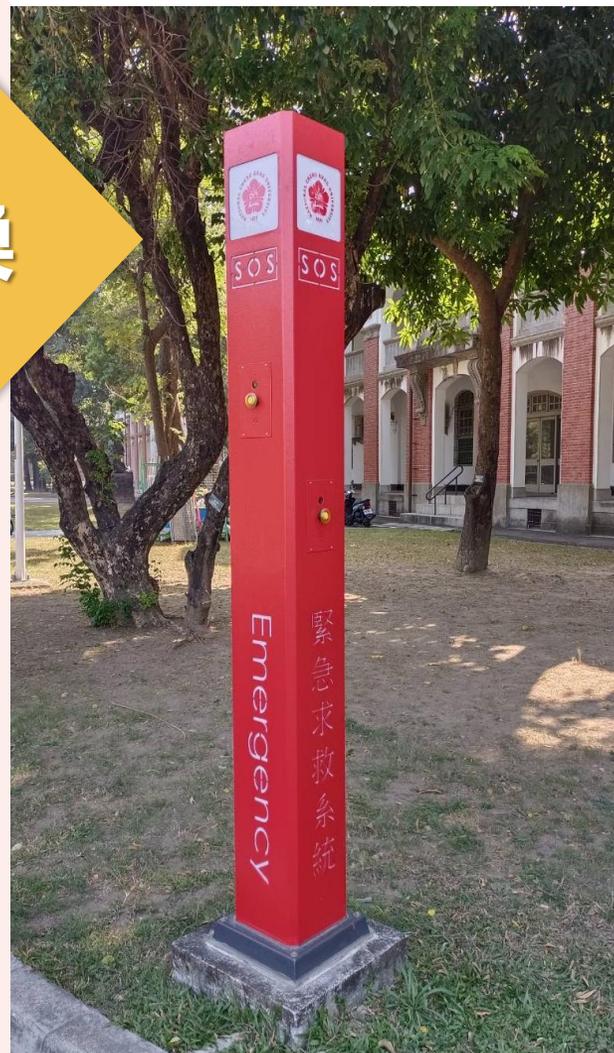
原舊式緊急求救電話15處予以汰換，並增設14處，全校區共設置29處，本年(114年)度起更新建置第二代求救柱9處(改善夜間LED過亮、軟體更新、改善通話模組)，後續年度廣續規畫更新全校區緊急求救柱，希提昇校區緊急求救及應變效能。

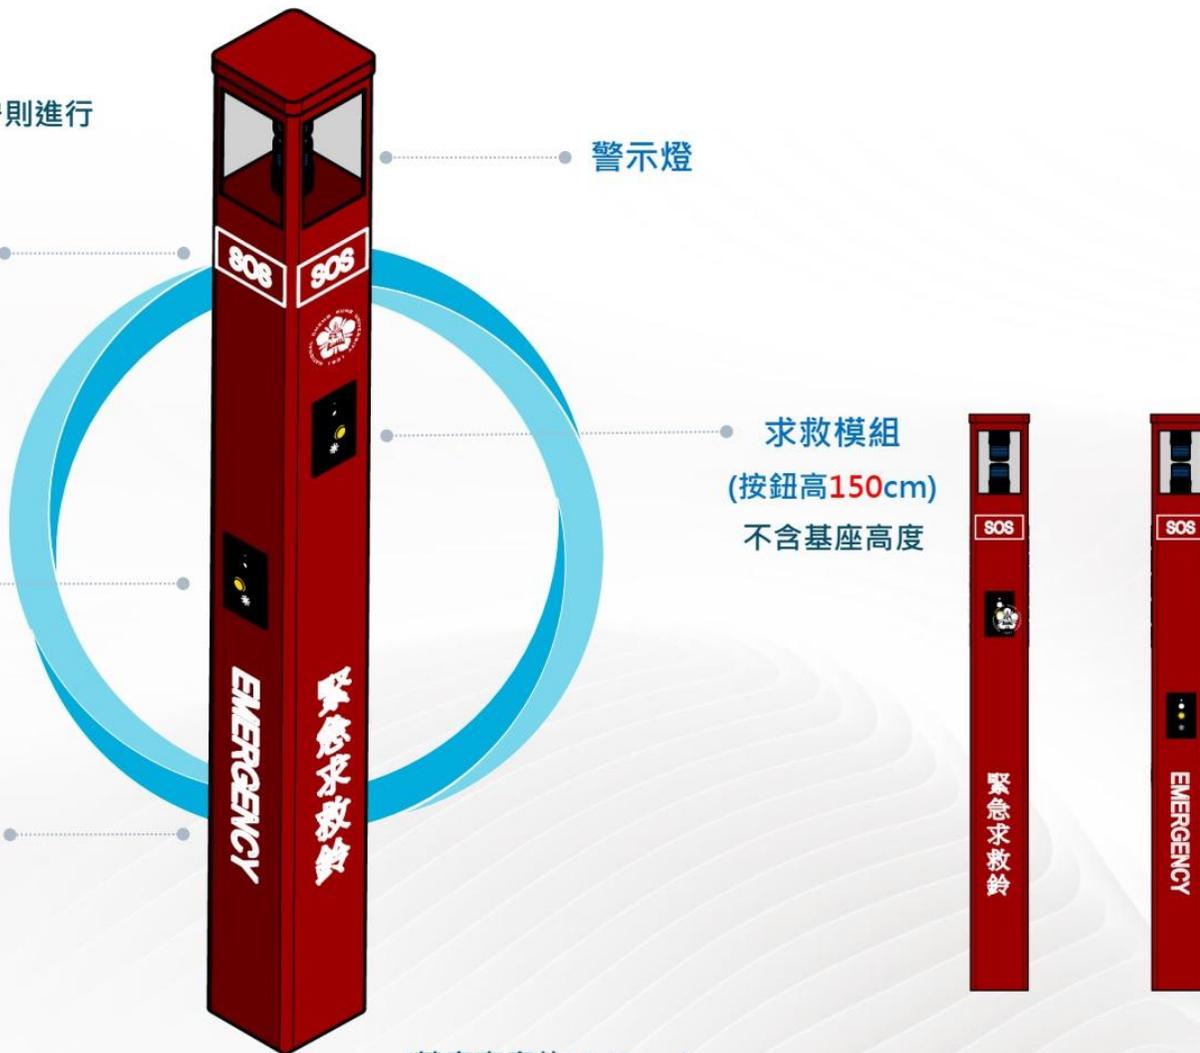
緊急求救亭優化方案

*針對求救亭在設計方面會以防水防回音為最高設計守則進行

前期設計會區分主體與模組兩個結構進行：

主體

- 外觀防水 / 高低模組擺放設計
- 內置警示燈號與發光燈體
- 內部設備擺放區隔為主體需求設計

模組

- 以一體式防水求救模組嵌入安裝

模組內置：

1. 不銹鋼燈環求救按鍵
2. 可調式放音喇叭
3. 高敏感收音模組
4. 外接式多功能IO模組
5. 人臉抓拍攝影模組

(按鈕高120cm)

(按鈕高150cm)

(基座高度約10-15cm)

- 修正原求救柱體漏水影響設備穩定性及改善對講回溯、雜音過大問題。
- 一體式模組設計，消除原可能按壓延遲、無效疑慮。
- 新增即時顯影效果，增加作業中心了解狀況。
- 攝影模組導入人臉抓拍功能，於不影響個資前提下紀錄求救人臉，以利事後查詢釐清。
- 配合後台系統升級偵測人臉靠近預先彈跳顯示於作業平台，適當防堵惡意、騷擾觸發行為。

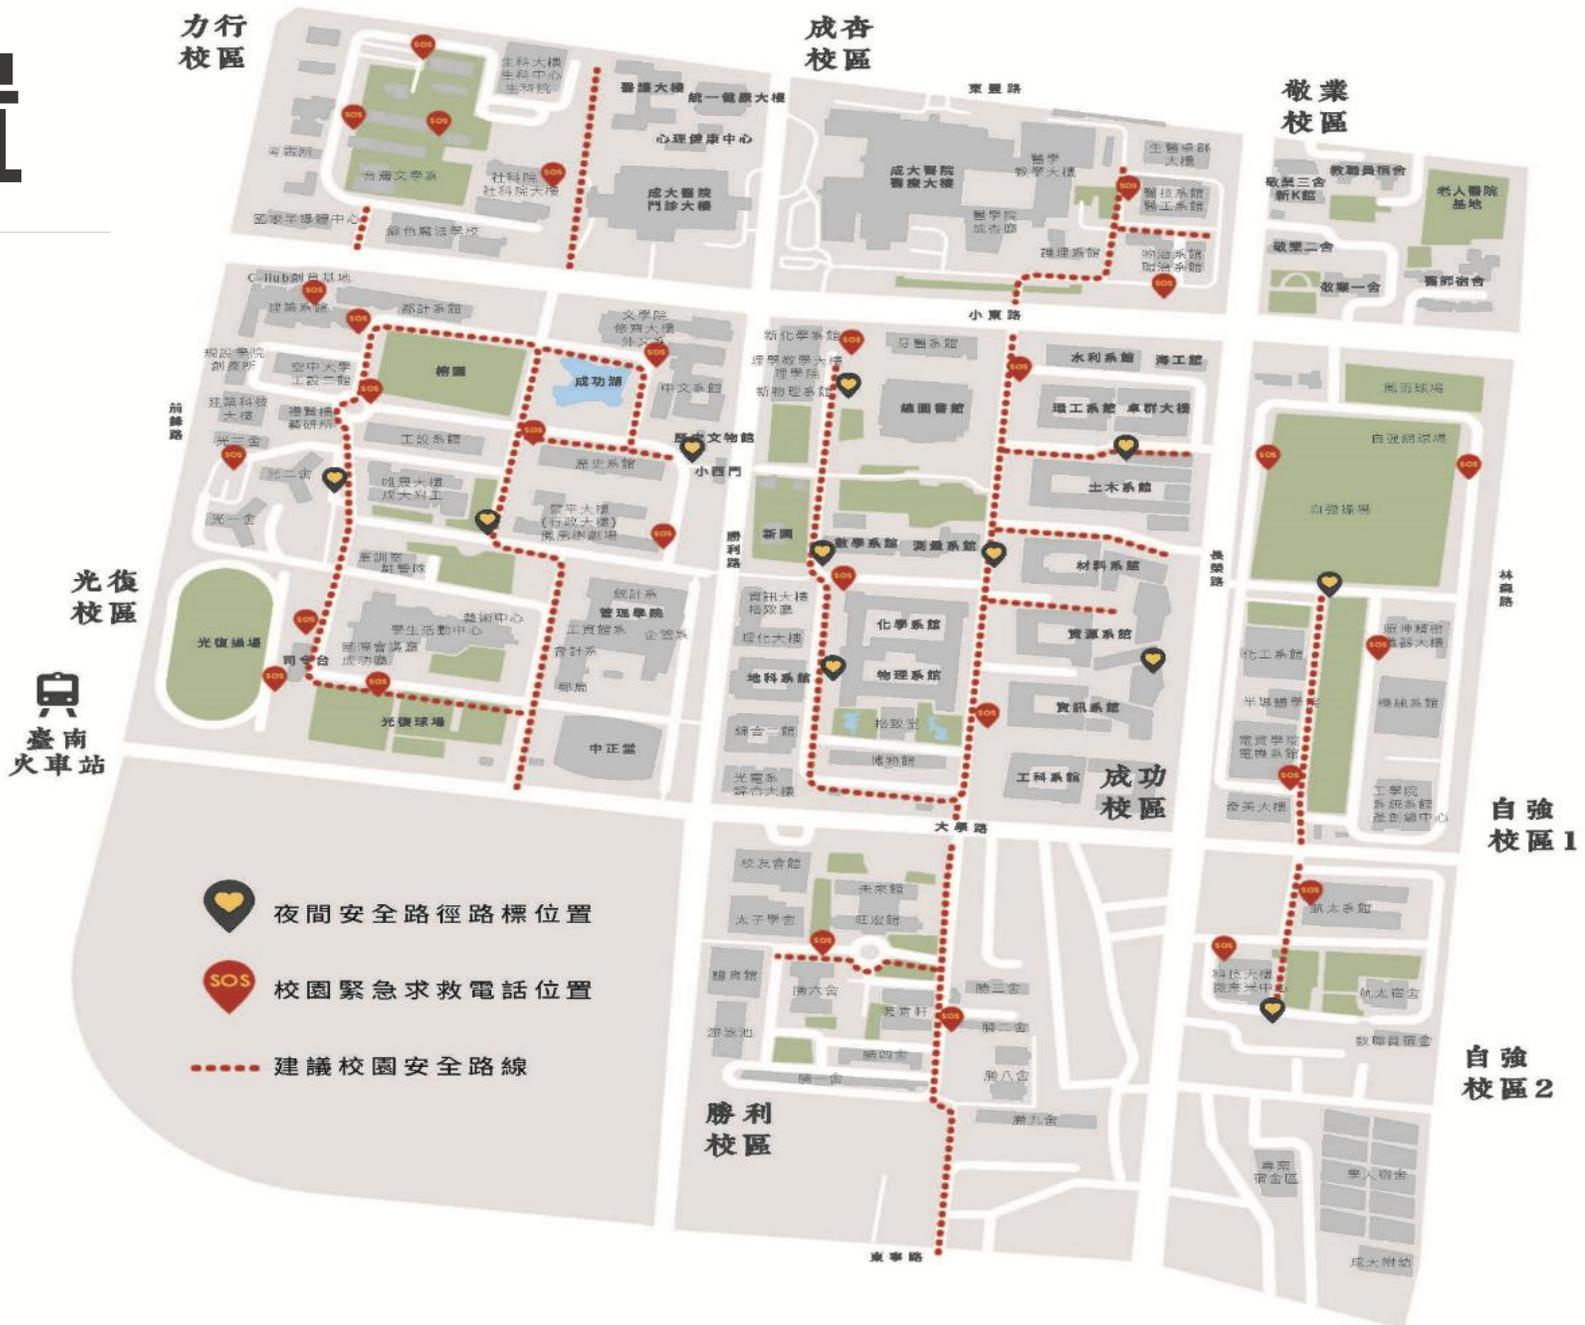
112年於勝利校區勝八舍東寧路出口較為昏暗、人跡罕至或相關熱點地段增加建置求救亭1處、另配合力行校區生科、社科院大樓間、成杏校區研究大樓、生醫卓群大樓間廣場建置智慧路燈(含緊急通報電話)2處。

配合校區緊急求救通報需求，配合本校智慧校園安全服務計畫廣續辦理緊急求救亭設置作業，目前已設置29座。

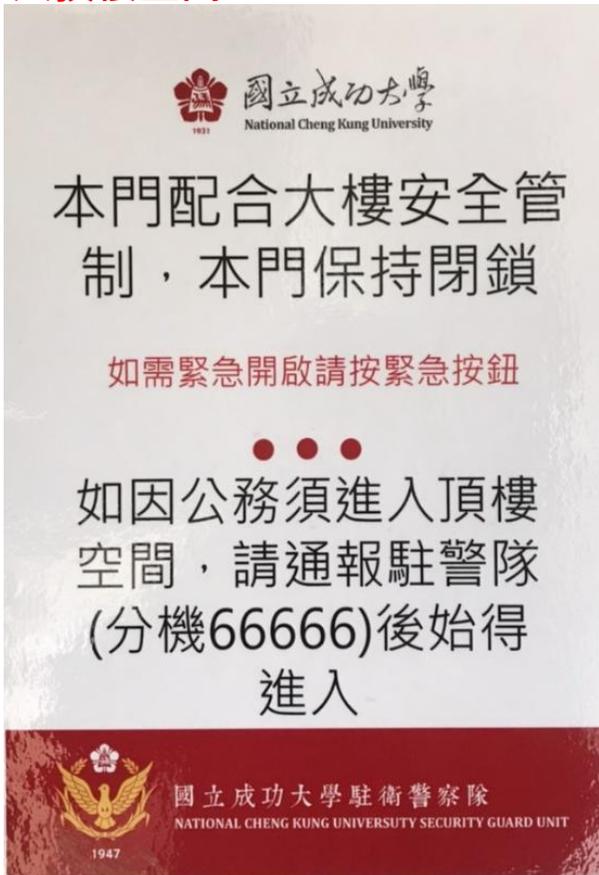
警示標語：
提醒該門為保持常閉，勿隨意進入頂樓空間。

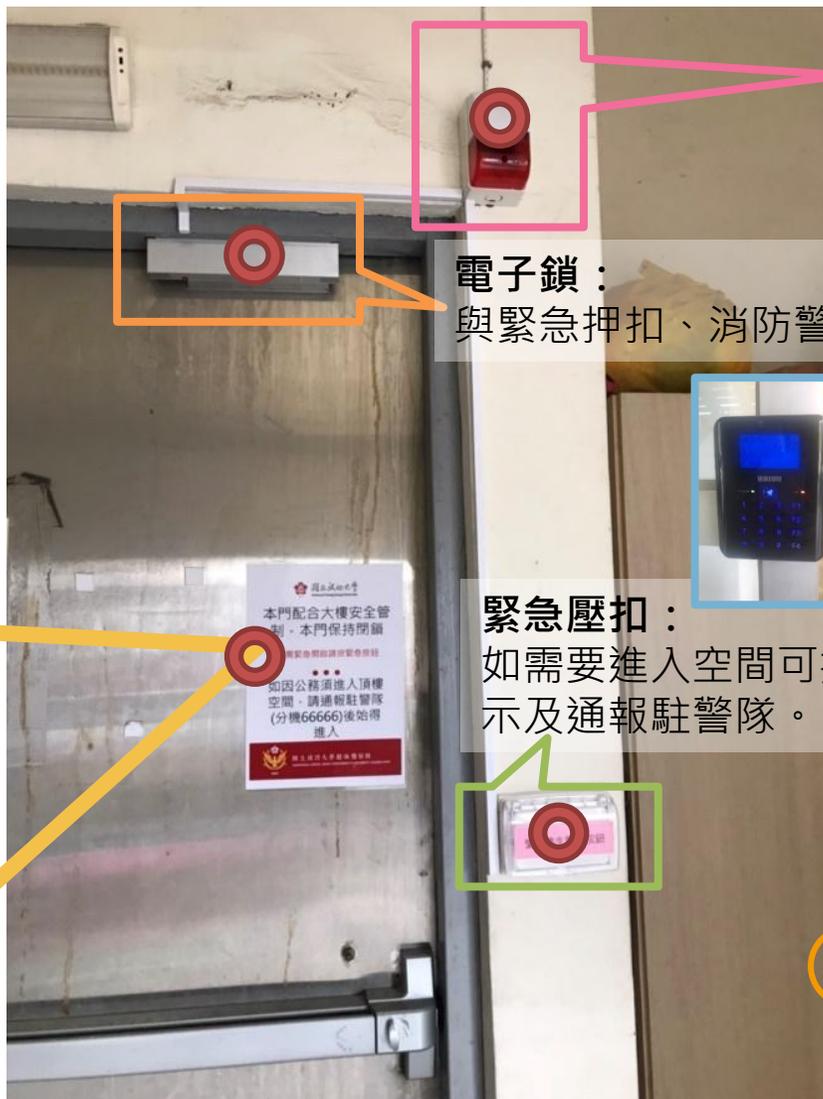
警報器：
頂樓安全門遭開啟，發報警示1分鐘，並與駐警隊管理平台連線，駐警隊獲報聯絡管理單位或派員查看。

電子鎖：
與緊急押扣、消防警報系統連線，遇緊急事故可斷電解鎖。

刷卡機：
如教學、研究及生活需要進出，建議加裝刷卡機管制進出，並加裝監視錄影設備留存影像資訊。

緊急壓扣：
如需要進入空間可按壓斷電解鎖進入頂樓，惟將觸動警報警示及通報駐警隊。

配合本校高層建築頂樓空間安全及緊急安全通報需求，114年12月底已於大樓44棟建置頂樓空間開啟通報設備53組、另配合社科院地下停車場、法律、建築系、生科大樓性別友善廁所安全管制及求救通報計197組、建置經費計200萬餘元，於114年11月納入安全作業。

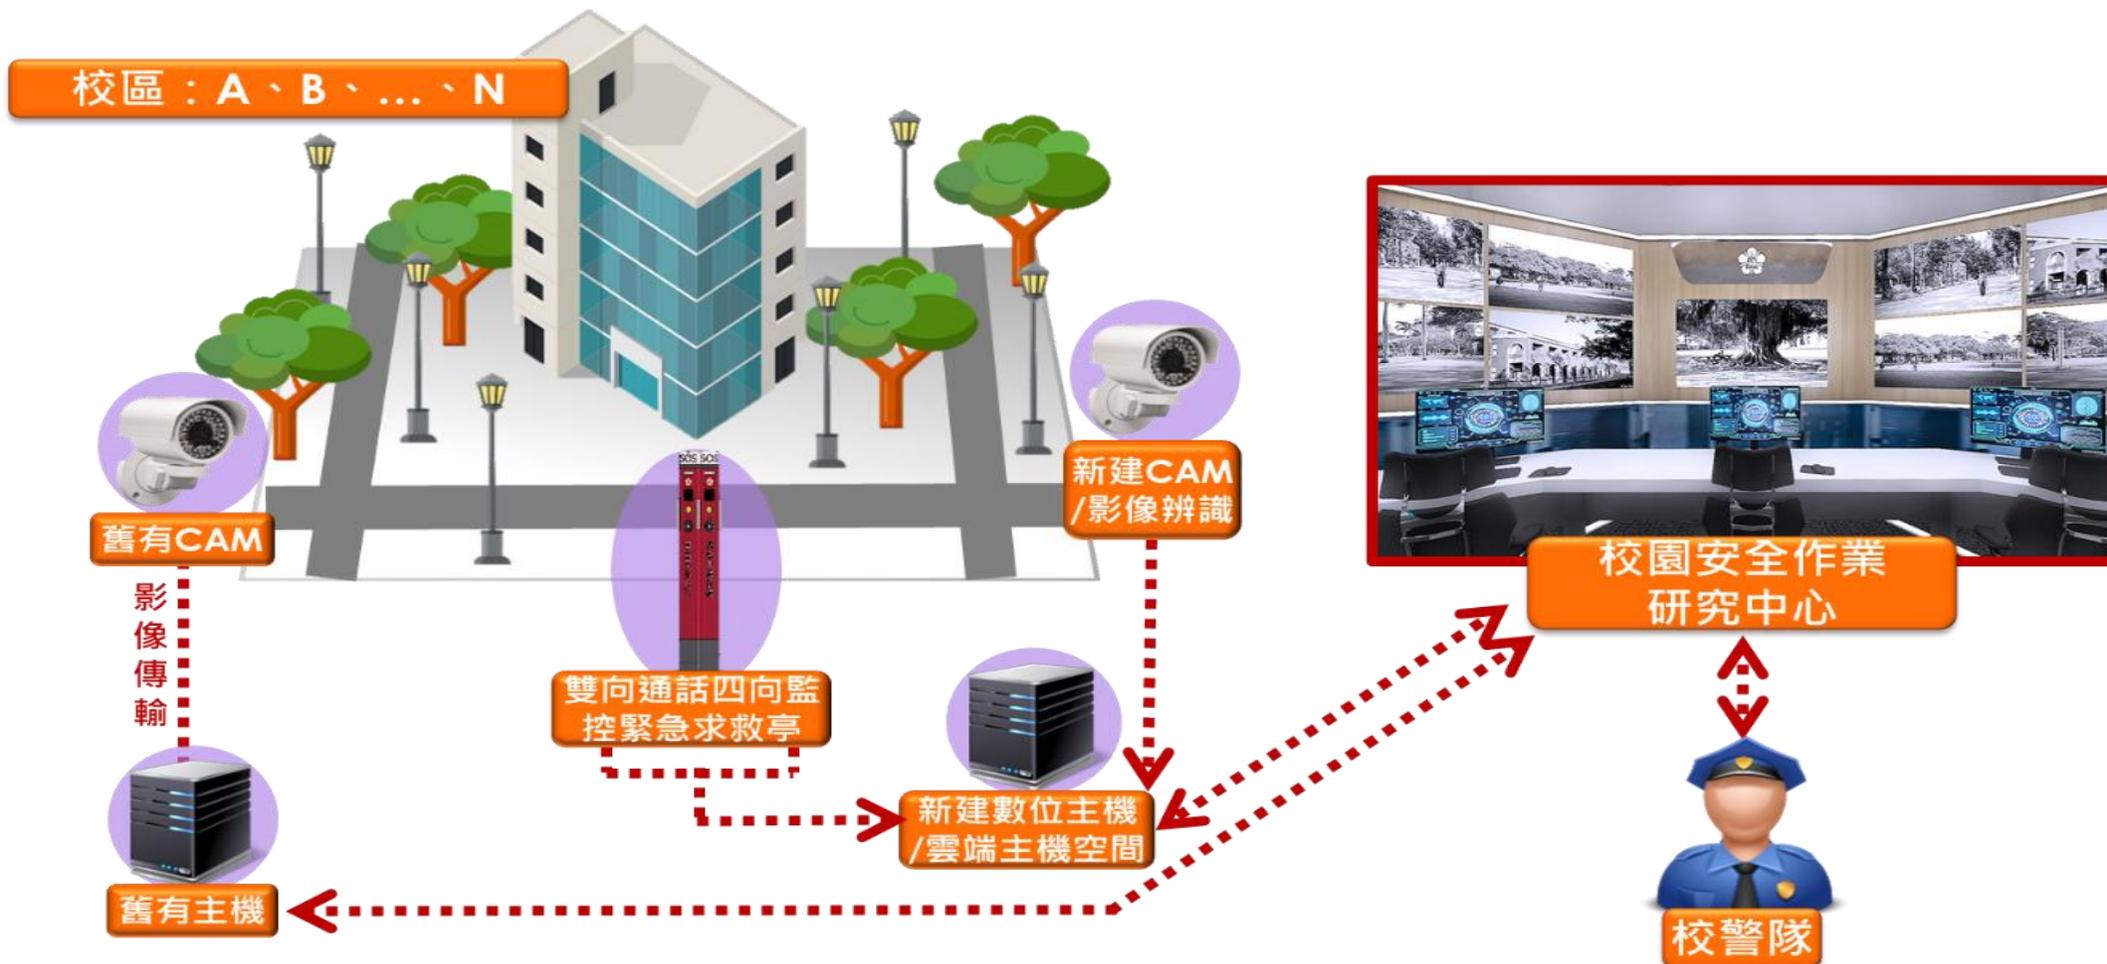
校園安全作業裝置

為強化校區監控設備運作效能，結合智慧化及科技發展趨勢，完成「智慧校園安全服務計畫」，整合校區監視錄影、安全求救及通報系統設備及駐警隊安全工作，運用AI人工智慧及邊緣運算技術，成立本校「校園安全作業中心」，即時遂行校園安全預警、通報、處置及應用作業。

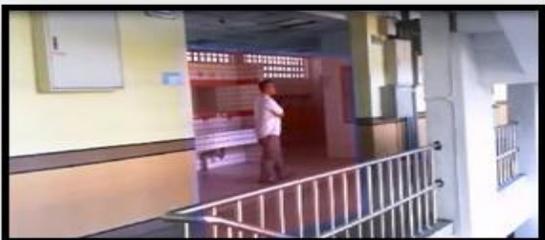
透過影像辨識，於**指定時段**並依**特殊觸發條件**定義，提早防範危害發生的可能，**主動發出預警警報**，告警至校園安全監控中心，於**電子地圖**中顯示警報觸發的地點位置，以供駐警人員最佳防護安排

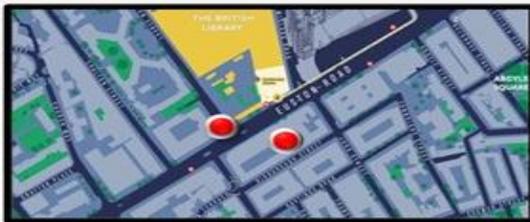
結合**求救亭**、**緊急按鈕**與**攝影機影像**連動，當校區內發生任何緊急需求時，校園安全監控中心以**電子地圖**警示與**現場視訊影像**，了解現場**突發狀況**與需求，**立即指派**鄰近駐警人員協助，於**黃金時間**提供救援

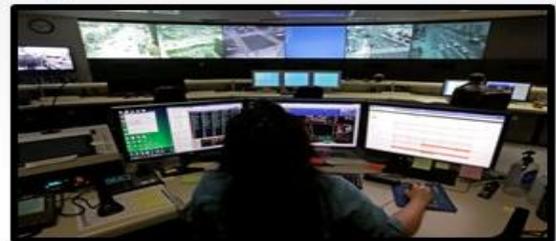
應用**邊緣運算**架構，將端點主機、建築、校區各自為單位進行各自獨立運算，由**中央蒐集監控**各區狀態，加快資料的處理速度，減少延遲並**降低**校園安全監控中心傳輸負荷量與建置成本
